Roomanmolen onderging noodzakelijke restauratie

PROJECT QUINTELIER TRUDO & KAREL VERSCHEURE

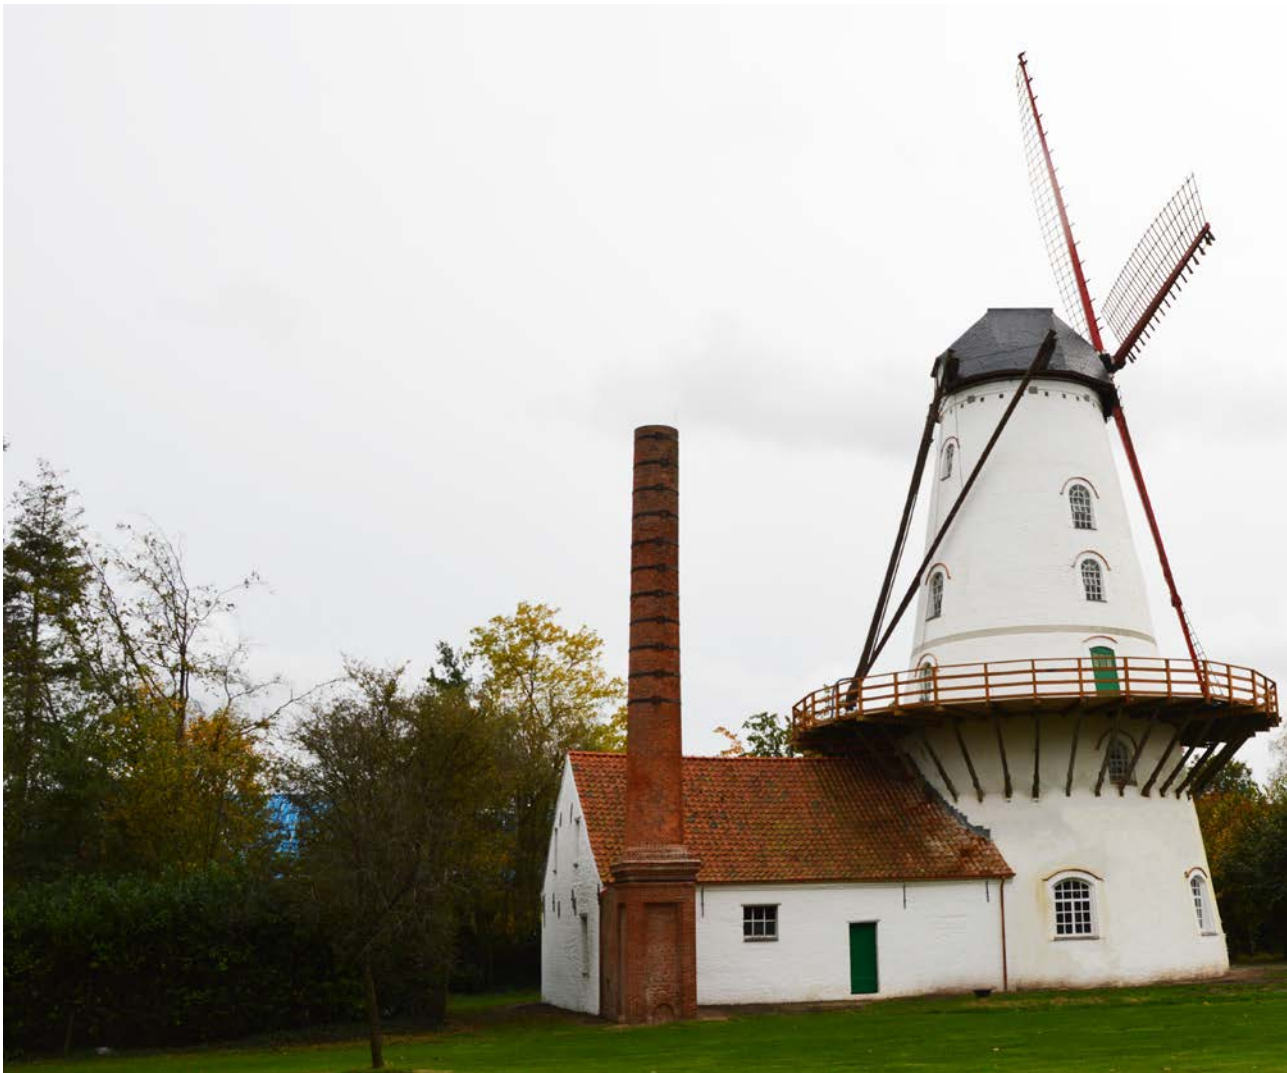
De Roomanmolen is zijn typische rode kleur kwijt. Door de slechte kwaliteit van de bakstenen, werd de molenromp gekaleid en is hij nu beter beter beschermd tegen de weersinvloeden.

"De bakstenen van de molenromp waren dermate poreus en verweerd dat de enige optie was om de romp te kaleien. We hebben de voegen eruit gehaald en de slechte stenen hersteld. Nadien hebben we romp opnieuw opgevoegd met kalkmortel. Door een kalei- en kalkverflaag loopt het regenwater veel vlotter van de molenromp af, in plaats van in de bakstenen te dringen en zo verdere schade te veroorzaken."

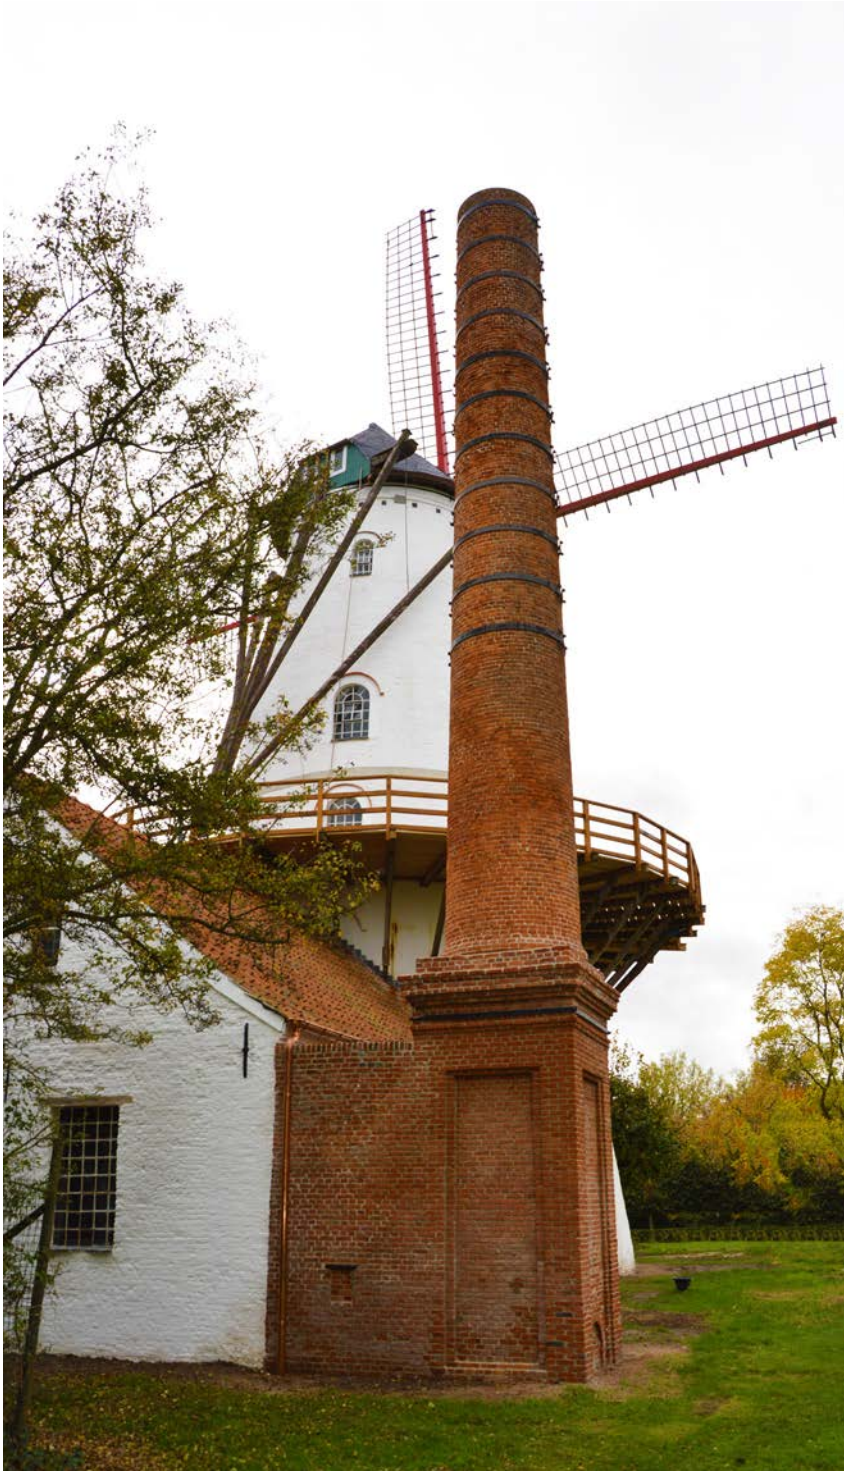
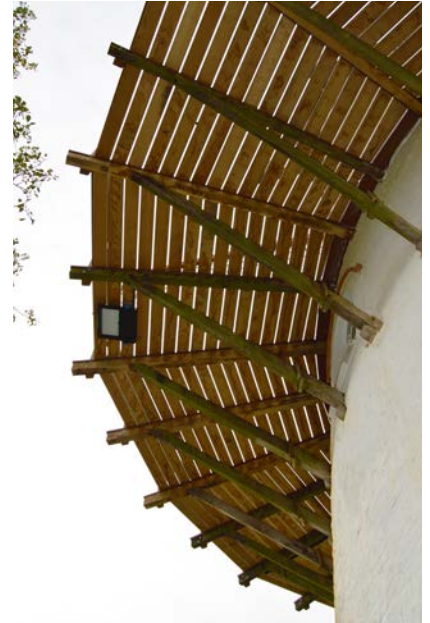
- ▲ Schrijnwerkerij Karel Verscheure uit Zwalm verving onder meer de houten stelling aan de buitenkant.
- ◀ Quintelier Trudo uit Hamme herstelde het metsel- en voegwerk en voegde een kalei- en kalkverlaag toe om de molenromp te beschermen.

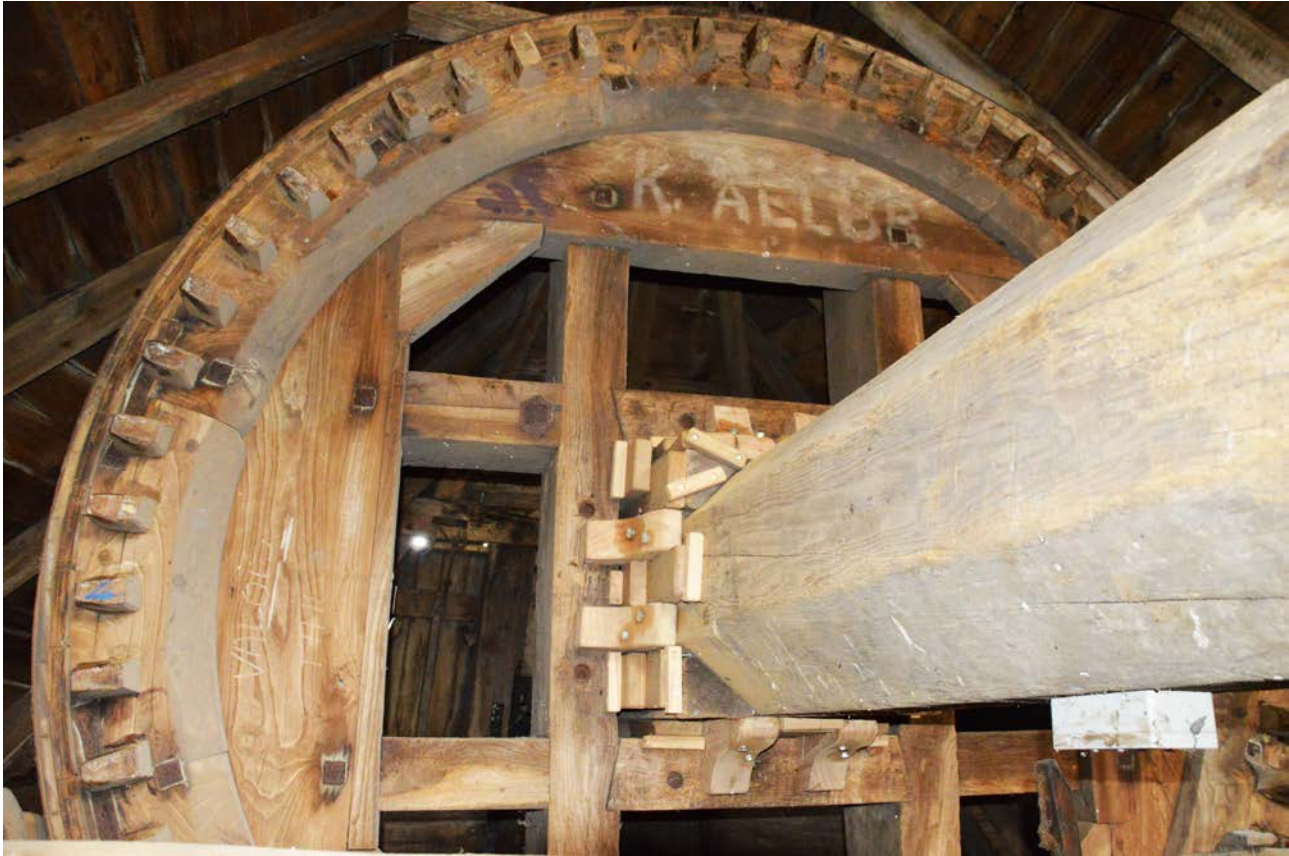
De Roomanmolen is nog steeds operationeel en wordt door drie molenaars gebruikt.
